# SAN NICOLÁS DE SANGÜESA, EL TEMPLO FANTASMA

Carlos J. Martínez Álava

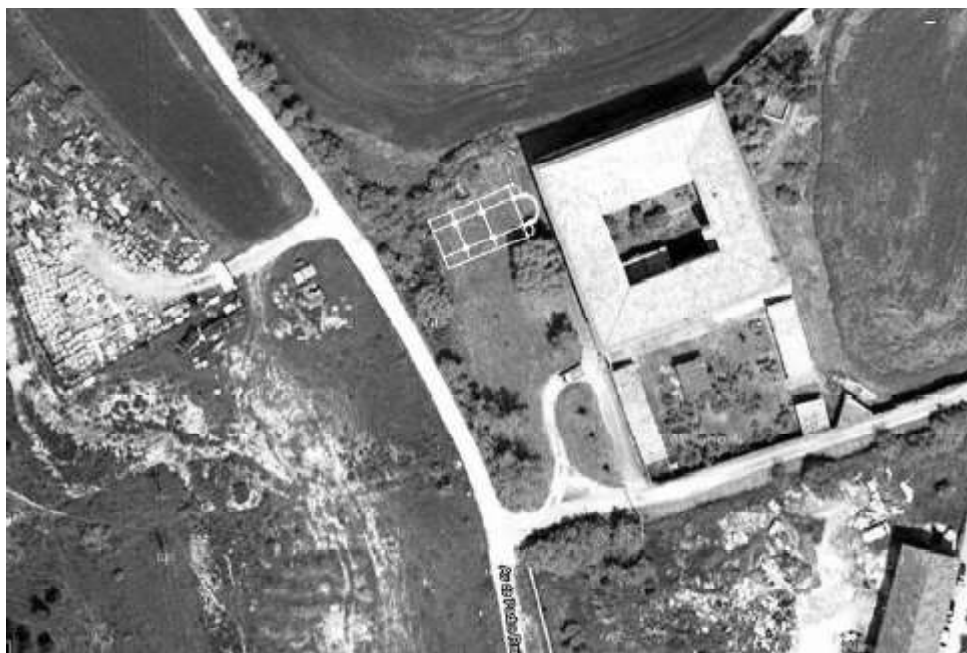
*Fig 1.- Vista aérea del Convento de las Comendadoras, con croquis orientativo de la posición de la iglesia románica (Google earth/CMA)*

En definitiva, ante nuestros ojos, junto a la fachada de la iglesia del convento, se materializó la presencia del antiguo templo románico de San Nicolás. Y ahí está a la espera de que, sin prisa, pero sin pausa, descubramos el velo de su existencia real. Entonces recuperaremos otro testigo del patrimonio sangüesino, de su patrimonio románico. Ya se nos escaparon los restos de la iglesia de San Andrés. No tiene por qué pasar ahora lo mismo. Como quien encuentra en un altillo un recuerdo precioso de su pasado familiar, nosotros volveremos a encontrarnos con la iglesia y la encomienda de San Nicolás de Sangüesa. (Figuras 1, 2, 3 y 4)

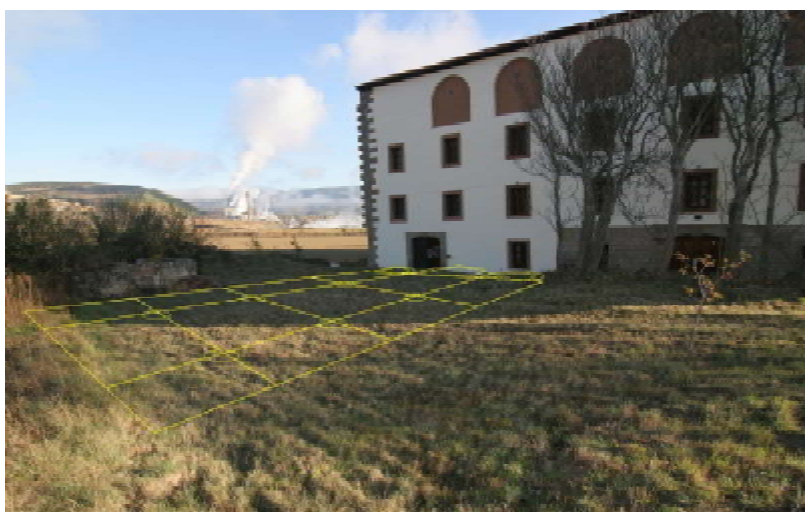
*Fig 2.- Era entre el Convento y el camino, con croquis del templo románico*

Casi frente a la puerta que da acceso a la iglesia del convento, una grieta en el asfalto dibuja un perfecto semicírculo. Su cuerda viene a morir sobre un murete de contención que soporta la tierra de la era contigua y a su vez permite la horizontalidad del camino asfaltado, que subraya por el oeste el cubo conventual. Cuando redacté el capítulo dedicado a San Nicolás en la Enciclopedia del Románico de Navarra, ya observé que ese muro estaba realizado con restos de la iglesia. “Entre una generalidad formada por piezas prismáticas de buen tamaño, labra pulida y caras escuadradas, se observan un par de tambores de columna adosada, una pieza lisa de cimacio y varias ligeramente semicirculares propias de los semicilindros absidales”. Pero no fui capaz de unir todas las piezas.

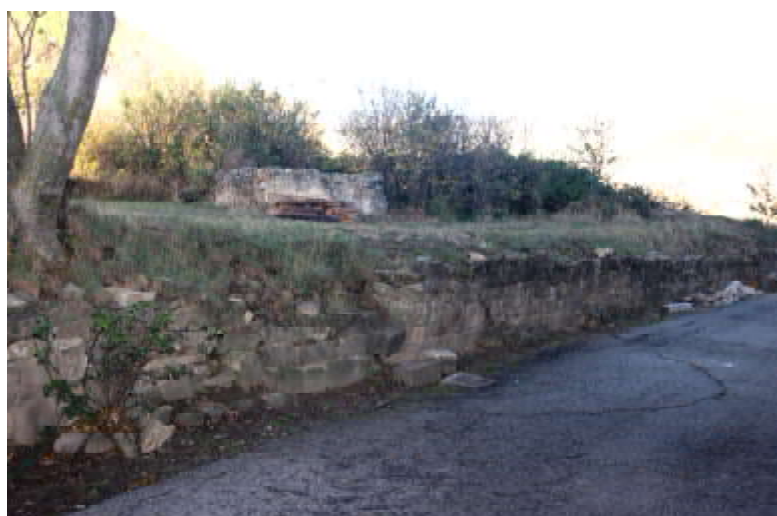
*Fig 3.- Murete de contención con piezas reutilizadas*

Volvamos al hallazgo. Tras una limpieza de la vegetación que «ajardinaba» el murete de contención, Fermín Macías observó minuciosamente sus sillares dándose cuenta de que mostraban huellas del arranque de una estructura que podía ser semicircular, quizá relacionable con la iglesia románica desaparecida. A su llamada se reunieron todos frente a la puerta principal del convento, y comenzaron a confirmar que esas huellas efectivamente se podían identificar con un ábside lateral. Buscando en la base del murete localizaron también el ábside sur. De pronto, mientras trabajaban junto al murete, las grietas del asfalto aledaño desvelaron la información definitiva: la más grande, en forma de amplio semicírculo, embocaba perfectamente con restos de articulaciones verticales que englobaba el murete de contención; enlazaba con lo que podía ser la nave central del templo. Efectivamente, el agrietamiento del camino evidencia que se pavimentó sobre una superficie de asentamiento heterogéneo. Al hundirse ligeramente la parte menos compacta, el asfalto dibujó un semicírculo casi perfecto. Fermín, Pedro Javier, Ana, Fernando y Roberto tenían los pies sobre los ábsides de la iglesia de San Nicolás. Por fin se habían localizado los restos del edificio. En este contexto, ya era más fácil seguir leyendo la secuencia. Otro agrietamiento, más irregular, se podía relacionar con el ábside sur. Como no podía ser menos, sobre el murete otra vez se localizaron las secuencias de conexión vertical con el resto del templo.

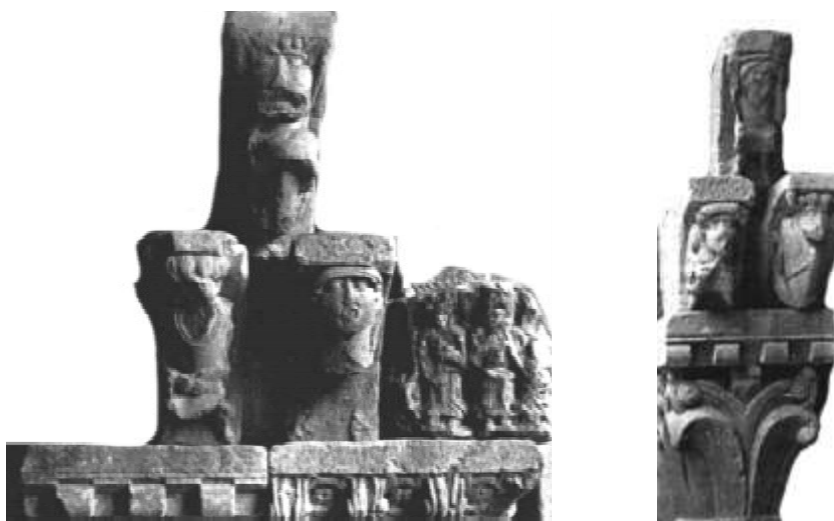
*Fig. 6 y 7.- Canecillos recuperados por la Comisión de Monumentos. Fotografías realizada por Julio Altadill en 1911.*

La Comisión de Monumentos de Navarra consiguió reunir algunos de los fragmentos escultóricos que la decoraban, preservando así la mayor parte de lo que hoy conocemos. (Figuras 5 y 6) Los ‘restos’ de San Nicolás se conservan en tres ubicaciones distintas: el conjunto más significativo se encuentra en el Museo de Navarra, con bellos capiteles expuestos en parte en su colección permanente, conservados otros en sus almacenes; dos capiteles más, seis canes y tres impostas decoradas embellecen el muro de cierre del patio de la Cámara de Comptos de Pamplona. (Figura 29) Lamentablemente su continua exposición a la lluvia y a los cambios de temperatura producidos por la insolación directa, han deteriorado notablemente estas piezas, especialmente los canes e impostas. Para acabar, en el edificio de las Comendadoras de Sangüesa se conservan cuatro canecillos y una dovela de arco de puerta con bocel que sirve de aguabenditera. En total hoy conocemos una docena de capiteles (uno más desaparecidos), la mayor parte de ángulo, un cimacio (otro más también perdido), cuatro basas, tres piezas de cornisa, diez canecillos, una dovela de bocel, algunos tambores de semicolumnas y numerosos sillares de muros y ábsides.

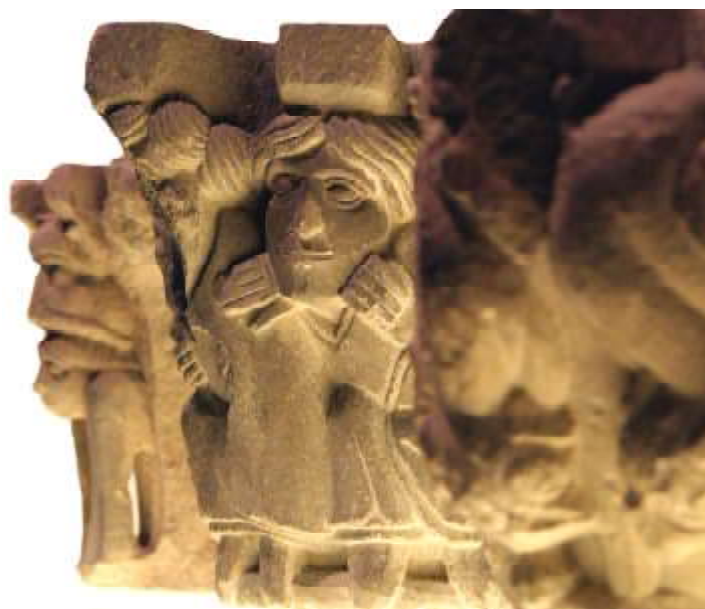
Fig. 7.- Capiteles de San Nicolás. Sala 1.7 del Museo de Navarra.

Los tres que se exhiben en la sala 1.7 del Museo de Navarra son muy interesantes<sup>9</sup>. (Figura 7) En uno vemos tres personajes en los que destaca una desproporcionada macrocefalia. La central, que ocupa la arista imaginaria de la copa, ha perdido el rostro. Las caras son redondeadas y carnosas, con grandes ojos de doble párpados y cabellos ordenados a partir de largos mechones paralelos. No es fácil interpretar sus actitudes. Los personajes laterales parecen acompañar al principal en el centro, a la vez que se tocan con una mano la cara. en una composición que se ha considerado derivada de dos capiteles del pilar central de la Porte des Comtes de Saint-Sernin de Toulouse<sup>10</sup>. (Figura 8)

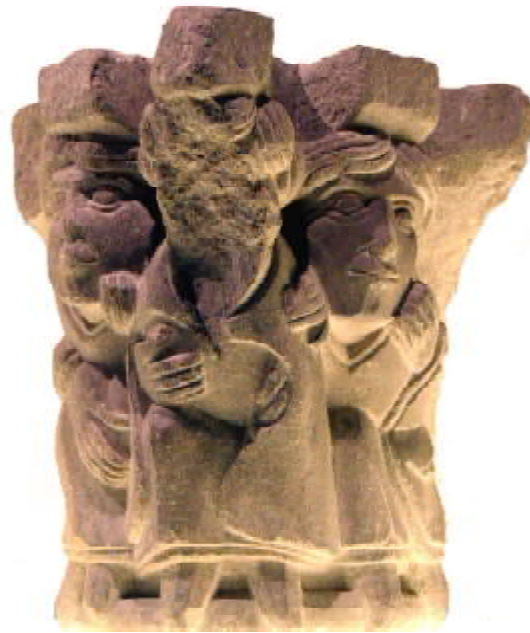
*Fig 8.- Capitel con tres figuras humanas.*

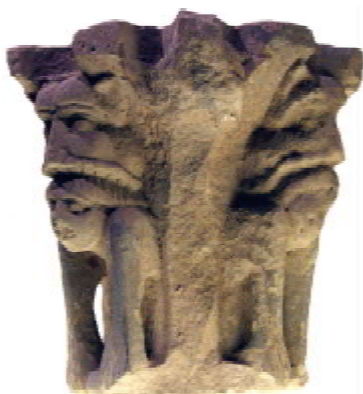
*Fig 9.- Capitel con monstruos devorando a hombres.*

En los demás la presencia humana es marginal. Los animales y los monstruos van a protagonizar la mayor parte de los capiteles figurados. Siguiendo con los de la sala 1.7 del Museo, uno, muy deteriorado por su cara izquierda, lleva dos aves que unen sus cabezas cerca del collarino. Las plumas están labradas a base de líneas incisas trazando triángulos, mientras que las patas llevan las características líneas concéntricas que nacen de las garras. El tercero, de composición original y muy plástica, muestra a dos monstruos antropófagos, a punto de devorar a sus víctimas. Sólo vemos las grandes cabezas de los monstruos sobre las de los hombres, que apoyan sus manos en el collarino. El resultado es de una rara plasticidad, a la vez serena y dramática. (Figuras 9 y 10)

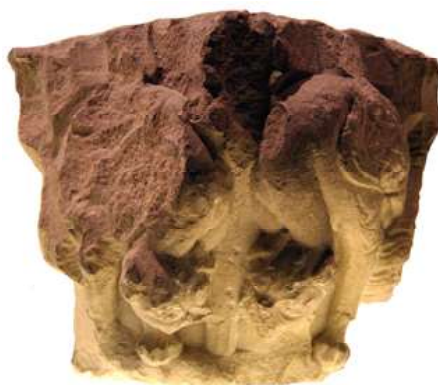
*Fig 10.- Capitel con arpías.*

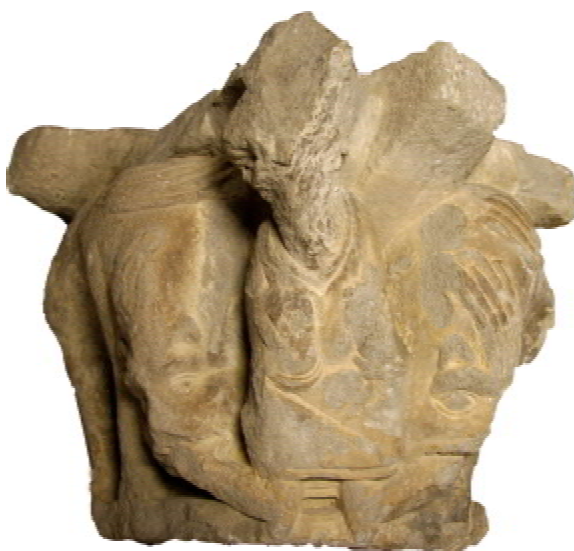
*Fig 11.- Capitel nº 72. Fondos del Museo de Navarra.*

Un cuarto capitel, conservado en el almacén del Museo (número 72), repite algunas de las características ya observadas. En esta ocasión combina hombre y animales. Dos leones, uno a cada lado, lamen los pies de un hombre, en el eje del capitel, que ha perdido la cabeza. Sus ropajes están tratados de la misma forma que los anteriores; los leones recuerdan a los monstruos antropófagos. Sus patas son largas, las garras de uñas afiladas, las orejas picudas y los ojos grandes y con doble línea en los párpados. Es un tema relativamente frecuente en los repertorios decorativos románicos. A veces se intuye un sentido iconográfico común en capiteles más complejos como uno de Olleta u otro de Echano. El pecado y el mal son monstruos capaces de devorar al hombre, sólo ante Dios y la fe se amansan, sólo en la iglesia el hombre puede encontrar refugio y seguridad. (Figura 11).

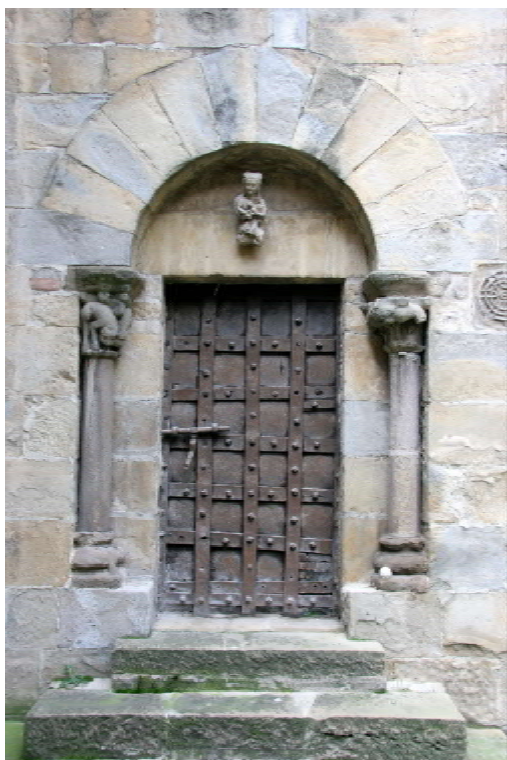
*Fig. 12.- Portadita reconstruida con capiteles, columnas y basas de San Nicolás. Patio de la Cámara de Comptos de Pamplona.*

Los leones vuelven a aparecer en los dos capiteles conservados en la Cámara de Comptos. Forman parte de una portadita en la que también se reutilizaron dos basas y dos columnillas acodilladas. Por sus dimensiones soportarían el arco de una ventana. El de la izquierda recuerda mucho al anterior. Ahora se elimina la figura central; los leones unen sus cabezas en la parte inferior del capitel. De nuevo patas largas, fuertes garras con uñas sobre el collarino, ojos grandes con doble párpado y mechones paralelos. Su compañero, por la derecha de la portadita, está muy deteriorado. Lleva también dos leones que unen sus cabezas. Aunque parece increíble, se debe identificar con uno de los capiteles de las fotos que realizó Altadil en 1911, y yo hasta ahora consideraba perdido<sup>11</sup>. Las patas eran larguísimas y muy voladas. De hecho, esa es la causa de su aspecto actual; en el patio de Comptos, estos desdichados leones han perdido todas sus patas, y con ellas la unión de los cuerpos con el collarino de la cesta. Los mechones están tratados de forma

diferente, con series que debían organizarse en abanicos. Este rasgo es muy característico del Taller del Maestro Esteban. Lo podemos observar tanto en los restos de la Catedral románica de Pamplona, como en la fachada occidental de Leire. (Figuras 12, 13, 14 y 14bis).

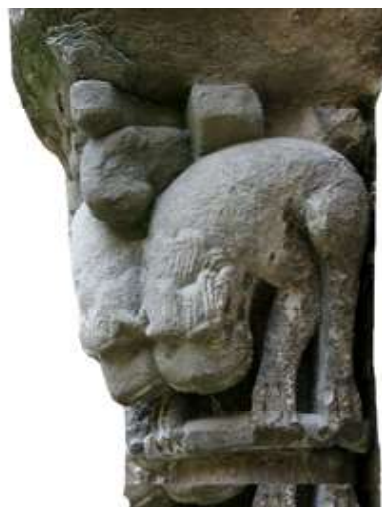
*Fig. 13.- Capitel izquierdo. Patio de la Cámara de Comptos de Pamplona.*

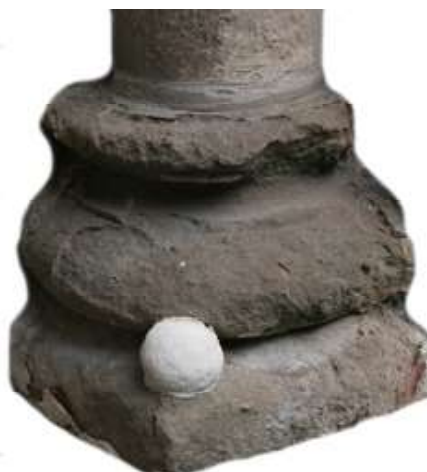
*Fig. 15.- Basa. Patio de la Cámara de Comptos de Pamplona.*

Las dos basas son altas, con plinto, grueso toro, media caña y toro superior. También muy deterioradas, debieron tener una bola en el ángulo del plinto. (Figura 15) Las dos basas semejantes custodiadas en el Museo se han conservado mucho mejor. Una mantiene su bola angular (número 94); la otra lleva cinco bolitas unidas en forma de flor (número 97).

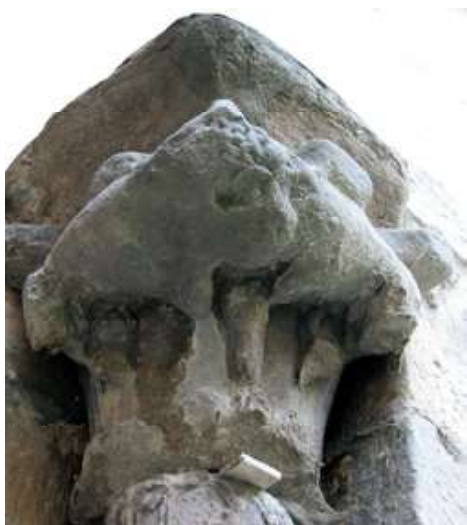
*Fig. 14.- Capitel derecho. Patio de la Cámara de Comptos de Pamplona.*

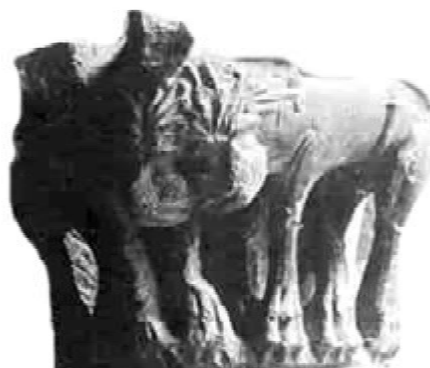
*Fig. 14bis.- Capitel derecho en 1911.*

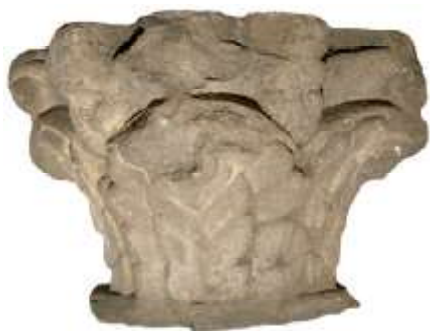
*Fig. 16.- Capitel nº 12. Fondos del Museo de Navarra.*

Los demás capiteles juegan y varían sobre la popular combinación de hojas lisas o hendidas en diversos niveles y formas. Algunos incluyen cabezas humanas en los centros superiores. Todos se encuentran en el almacén del Museo de Navarra. El más elaborado se organiza en dos niveles (número 12). El inferior lleva tres hojas, una por cada arista imaginaria de la copa, doblemente hendidas. Nacen del collarino y curvan levemente sus picos. Sobre ellas, en el segundo nivel, gruesos tallos se avolutan hacia los ángulos, dejando en los centros espacio para dos caras humanas. Como es habitual, la que quedaba a la intemperie ha desaparecido. El rostro de la conservada es redondo y carnoso, con ojos grandes y dobles párpados incisos. Otro capitel, algo menor, se organiza de la misma forma (número 13). Lamentablemente está muy deteriorado. Ahora las hojas quedan lisas y las cabezas parecen algo menos voluminosas y redondeadas. Uno más, también con las hojas lisas y las caras deterioradas (número 81), añade un característico vástago de unión entre los dos niveles vegetales. Esta peculiaridad, presente ya en los repertorios conservados de la portada de la catedral románica de Pamplona, tiene una especial difusión en las iglesias de la Valdorba. El último capitel acodillado, muy lavado y erosionado, ordena las hojas en tres niveles (número 86). Las inferiores nacen del collarino curvando sus picos; las intermedias, en los centros de cada cara, son semicirculares, en forma de gran pétalo; en los ángulos del superior se sitúan las volutas, con plaquetas rectangulares intermedias. (Figuras 16, 17, 18, y 19)

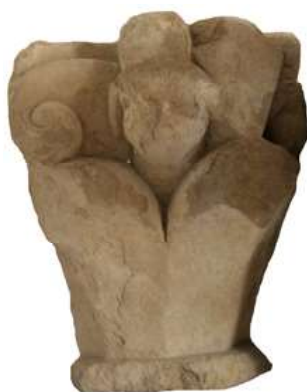
*Fig. 18.- Capitel nº 13. Fondos del Museo de Navarra.*

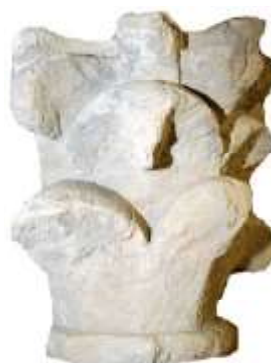
*Fig. 19.- Capitel nº 86. Fondos del Museo de Navarra.*

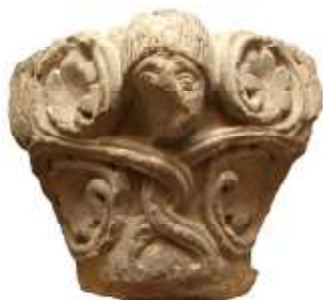
*Fig. 20.- Capitel nº 43. Fondos del Museo de Navarra.*

Los dos últimos capiteles conservados muestran ciertas peculiaridades que los diferencian de los anteriores. Presentan algunos deterioros en la copa nuclear que dificultan su análisis. Son más trapezoidales y planos, dando la impresión de ir destinados a semicolumnas adosadas de pequeñas dimensiones. Siguiendo esta hipótesis, su función podía ser forma parte de una arquería decorativa interior. Los dos son bellos y complejos, y no muestran signos de erosión por la intemperie. Uno lleva triples tallos que se entrelazan, componiendo en los laterales de la pieza roleos de hojas con cinco pétalos; el centro superior acoge una cabeza con párpados dobles y mechones paralelos (número 43). El otro con ciertas fracturas y erosiones, también muy trapezoidal, tampoco parece de esquina (número 52). Lleva cabezas monstruosas en los ángulos superiores. Muerden sogas perladas que se entrelazan y rematan en abanicos. En los centros superiores, otras caras más pequeñas y planas muestran las mismas características, también con abanicos que salen de su boca. Otra vez aparecen los ojos grandes y almendrados, con doble párpado, y las formas carnosas y redondeadas. (Figuras 20 y 21)

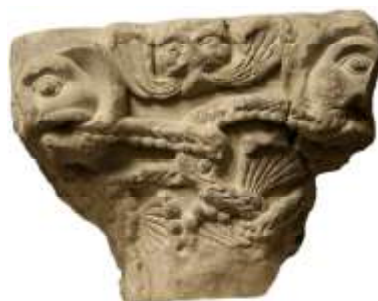
*Fig. 21.- Capitel nº 52. Fondos del Museo de Navarra.*

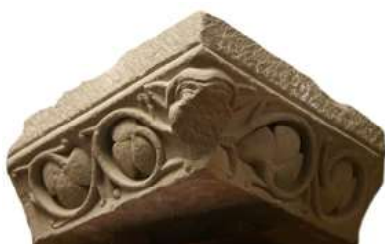
*Fig. 22.- Cimacio nº 78. Fondos del Museo de Navarra.*

De características similares, se ha conservado también un cimacio de ángulo (número 78) que se decora con dos motivos ornamentales: en la esquina una cabeza monstruosa muy deteriorada; a ambos lados tallos que partían de su boca para trazar dos roleos por cara con hoja treboladas. (Figuras 22) Otro cimacio similar aparece en las fotografías publicadas por Altadil y la Comisión de monumentos entre 1911 y 1917; lamentablemente no conocemos su paradero actual. (Figura 23) No es un caso único. De las piezas presentes en aquellas fotografías tampoco hemos conservado, al menos, un capitel vegetal.

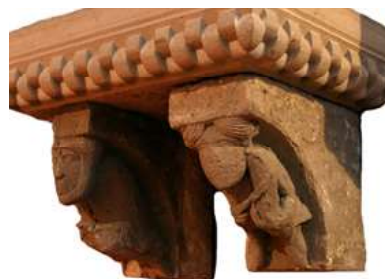
*Fig. 24.- Canecillos del lado sur. Oratorio de las Comendadoras del Espíritu Santo en Sangüesa.*

la que el taller de canteros que erigió el templo trató el embellecimiento de los canes que iban a soportar el tejaz-roz. (Figuras 24, 25, 26 y 27). Junto a la puerta de acceso al templo, se conserva también una dovela de arco, quizá de puerta, con un grueso baquetón entre nacelas. (Figura 28)

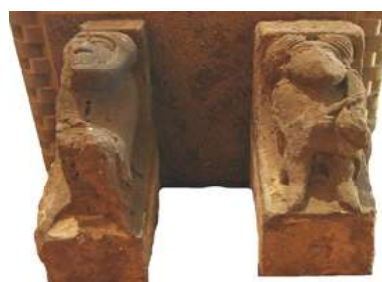
*Fig. 26.- Canecillos del lado norte. Oratorio de las Comendadoras del Espíritu Santo en Sangüesa.*

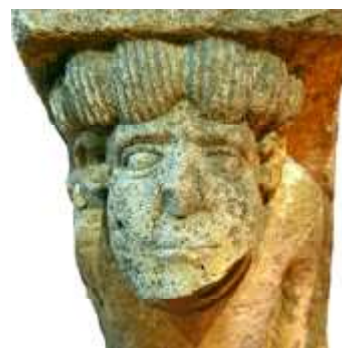
*Fig. 27.- Canecillos del lado sur. Detalle. Oratorio de las Comendadoras del Espíritu Santo en Sangüesa.*

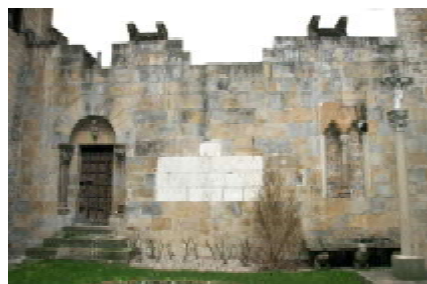
*Fig. 29.- Restos de San Nicolás en el cierre del muro del patio. Cámara de Comptos de Pamplona.*

Como ya hemos apuntado los seis canes asociados al muro de cierre del patio de la Cámara de Comptos, al no estar protegidos por su correspondiente tejaz-roz, conservan sus figuras en muy mal estado. Sus actitudes, proporciones y rasgos generales coinciden con los cuatro ya descritos. El más occidental lleva una figura sentada con algo sobre las piernas (¿instrumento musical?). El siguiente, quizás el mejor conservado, es un animal vuelto que sigue las mismas pautas compositivas en cuanto a sus mechones y ojos. Le sigue un hombre barbado con el vientre abierto (?). Tras él otro hombre, con amplio gorro y barba, lleva al cuello lo que parece un saquete al que echa la mano, ¿imagen de la avaricia? El quinto parece un animal monstruoso; sólo conserva la parte superior de la cabeza. Y por último, el sexto muestra otra figura sentada, muy lavada, que con sus brazos sostiene la pesada carga que lleva sobre la cabeza. (Figuras 29, 30, 31, 32, 33, 34, 35, 36 y 37)

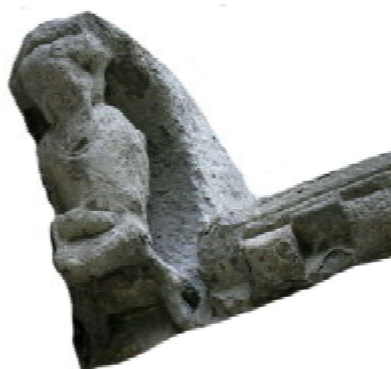
*Fig. 32.- Primer canecillo desde el oeste. Cámara de Comptos de Pamplona.*

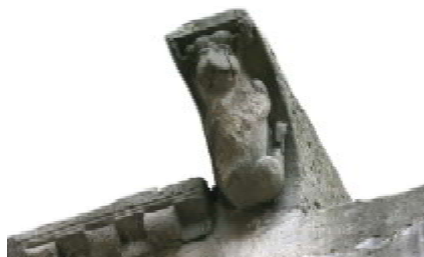
*Fig. 33.- Canecillo nº 2. Cámara de Comptos*

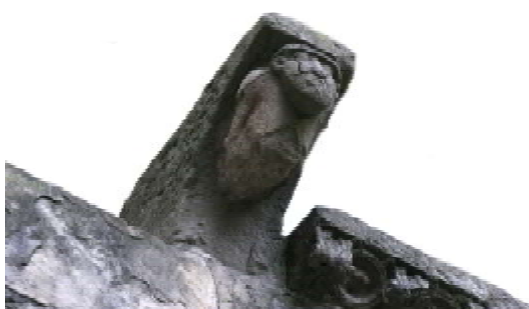
*Fig. 34.- Canecillo nº 3. Cámara de Comptos de Pamplona*

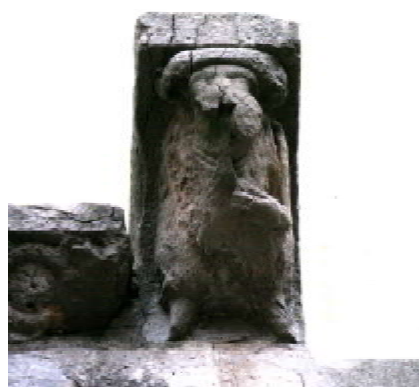
*Fig. 35.- Canecillo nº 4. Cámara de Comptos de Pamplona.*

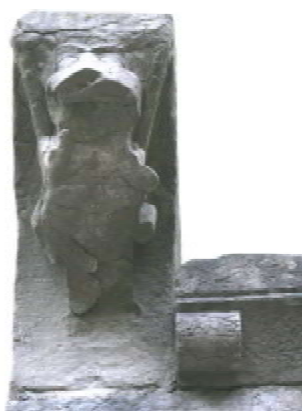
*Fig. 36.- Canecillo nº 5. Cámara de Comptos de Pamplona.*

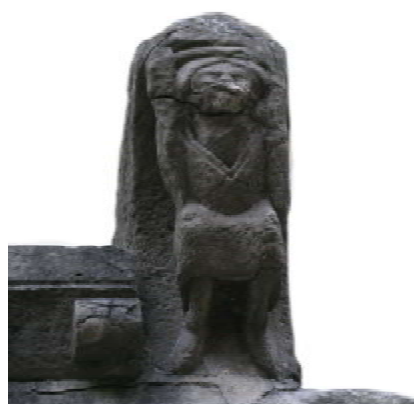
*Fig. 37.- Canecillo nº 6. Cámara de Comptos de Pamplona.*

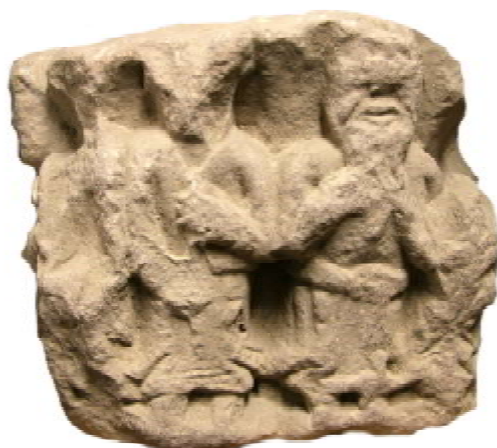
*Fig. 38.- Capitel asociado a los restos de San Nicolás, de procedencia dudosa.*

Comendadoras de Sangüesa indican que al menos la embocadura de la capilla mayor admitió como soportes interiores semicolumnas adosadas. Estas debían llevar capiteles que no aparecen en los listados. En los almacenes del Museo se conserva un capitel de semicolumna procedente de Sangüesa (número 28) cuyas características repiten las de los capiteles acodillados más simplificados. Lógicamente la propia reducción plástica del elemento impide una vinculación estilística definitiva. La dovela de baquetón conservada en la fachada de la citada iglesia conventual confirma que alguno de los vanos mostró rosca con grueso baquetón. También podrían provenir de San Nicolás los otros dos capiteles que se conservan en el patio de Comptos; no obstante, parecen de cronología posterior. También se consideró perteneciente al legado de la iglesia un capitel doble con personajes muy deteriorados de notable macrocefalia (número 7). Sin embargo, los ropajes están tratados con mayor minuciosidad, formando plegados en uves simétricas, con cenefas perladas, de tradición languedociana, más próximos a ejemplos de la portada de Santa María y al taller del Maestro Leodegario. (Figura 38)
