LA FOTO QUE CAZÓ EL FANTASMA DE LA IGLESIA DE SAN NICOLÁS DE SANGÜESA

Carlos J. Martínez Álava

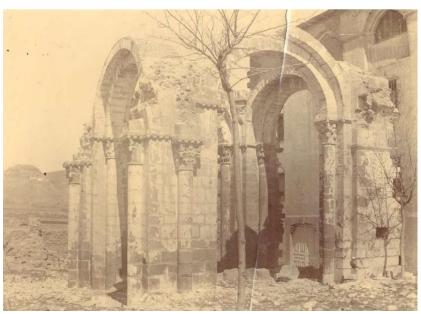
Lámina 1. Fotografía de las ruinas de San Nicolás de Sangüesa. Vitorino Alfonso Erviti. 1906. Archivo Municipal de Pamplona. Fototeca AMP001324.

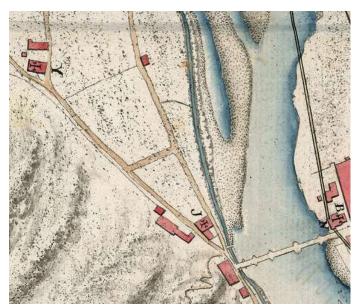
Lámina 2. AGN CARTOGRAFIA Nº127. "Plano de la ciudad de Sangüesa y sus contornos en el que se manifiesta las obras que deven construirse para poner a cubierto la Población, en las grandes crecidas del río Aragón" Vicente de Heredia y Antonio Jacott. Detalle.

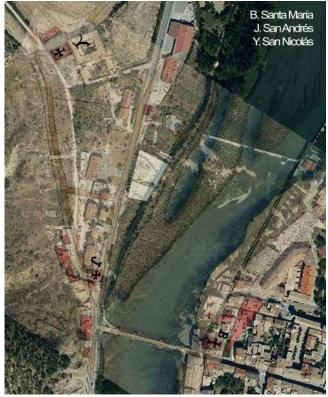
Lámina 3. El plano de la lámina 2 sobrepuesto a una imagen actual de Sangüesa con una ligera modificación de la orientación, que no de la posición, de la iglesia de San Nicolás y el edificio de la granja-hospital al norte.

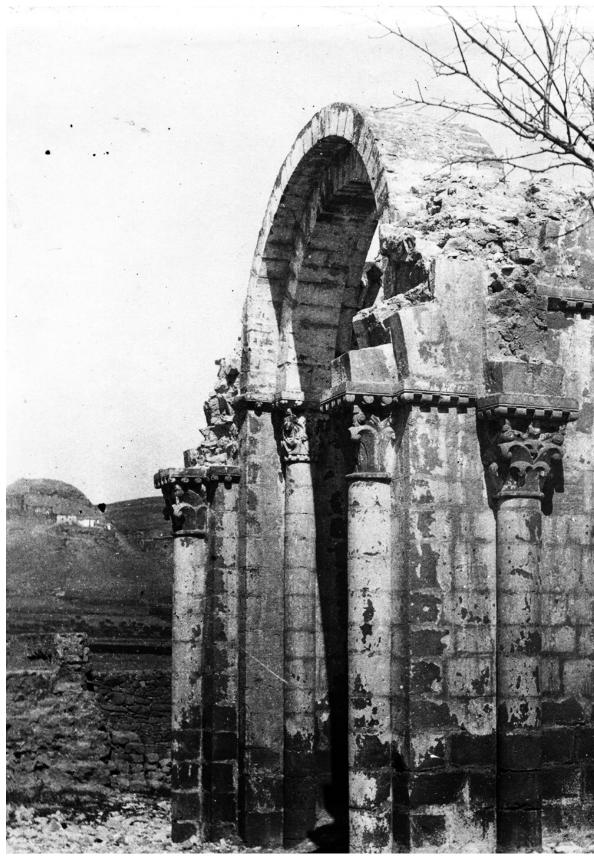
Lámina 4. Fotografía de las ruinas de San Nicolás de Sangüesa. Vitorino Alfonso Erviti. 1906.

Desde el punto de vista técnico, la fotografía es magnífica. Aunque el contraste del revelado ha sido diluido por del tiempo, el grado de definición de los detalles es estupendo. No obstante, se trata de un negativo sobre cristal, y el cristal está roto. La grieta se observa claramente en el positivado. Parte la imagen en dos, desde el arbolito inferior, hasta el arco superior. Desde el punto de vista compositivo la ruina tiene poco "aire" y se muestra como comprimida por el marco. Además, el árbol del primer plano y el caserón que cierra el fondo terminan por arruinarla, valga el juego de palabras. Cabe preguntarnos si la toma de la imagen y su presentación pública no tenían algo de denuncia.

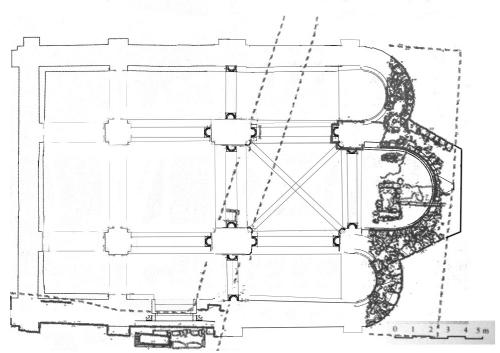
Lámina 10. San Nicolás. Planta actualizada con los descubrimientos de las excavaciones arqueológicas y la información observada en la fotografía de las ruinas.

Veamos ahora con detalle qué certezas nos aporta la fotografía. En primer lugar, los cuatro torales doblados de San Nicolás, todos de las mismas dimensiones y cotas, muestran que el edificio sanguesino tenía crucero. Sería un crucero no destacado en planta, pero sí en alzado. Es la forma más habitual de crucero en el románico pleno. Si nos fijamos en las alturas de los capiteles, vemos que el nivel más elevado lo marcan los de la embocadura de la capilla mayor y los de la nave central. Pues bien, en su misma posición están los de los arcos laterales que cierran el cuadrado de encuentro entre la nave central, la capilla mayor y los brazos del crucero. Constatar

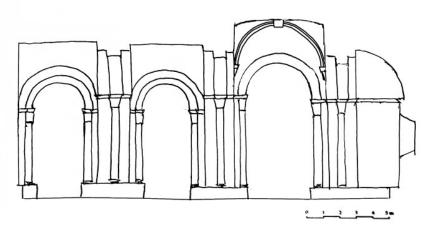
Lámina 12. San Nicolás. Croquis con la sección trasversal del edificio. Fermín Macías.

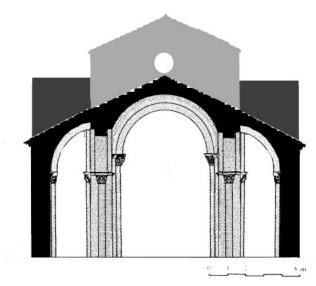
Lámina 13. San Nicolás. Corte de las naves.

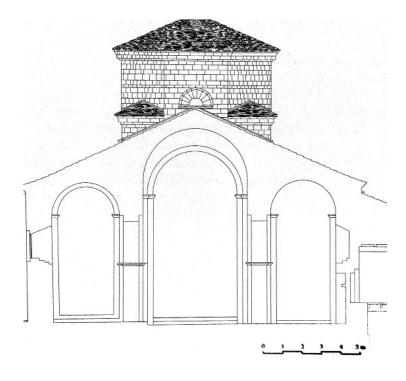
Lámina 14. San Miguel de Aralar. Corte de las naves.

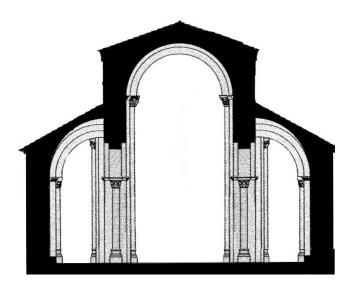
Lámina 15. San Pedro de Aibar. Corte de las naves.

Lógicamente, el edificio más próximo, en todos los aspectos, es San Pedro de Aibar. Lamentablemente no hemos conservado de él más que el cuerpo de naves. Hace unos años se recuperó la puerta románica septentrional, cuyas características concuerdan con San Adrián de Vadoluengo, también contemporánea. Una hipótesis razonable sería proponer que la portada de San Nicolás tuviera también un diseño semejante, con tres arquivoltas, la central sobre un par de columnas acodilladas. Casaría ese desarrollo contenido con el hecho de que ninguna de las descripciones históricas repare en la portada románica de San Nicolás. Un mayor desarrollo, como el propuesto por Juan Antonio Olañeta a partir de la portada de Covet (la considera el modelo de San Nicolás), con dos pares de columnas acodilladas³⁶, quizá no hubiera pasado tan inadvertido para Madrazo y Ansoleaga. Pero lo dicho, la unión de sentido común y lógica no siempre tiene como resultado una realidad sometida, por otro lado, a todo tipo de arbitrariedades y determinaciones. No obstante, tiendo a pensar que es más fácil encontrar la línea estilística y compositiva de la portada de San Nicolás en el riquísimo patrimonio contemporáneo contextual (portada speciosa de Leire, taller escultórico de Navascués, tradición artística de la catedral de Pamplona, primera fase constructiva de San Esteban de Sos y portadas de San Adrián de Vadoluengo y San Pedro de Aibar, que defender una filiación estilista que vino desde Covet (condado de Pallar). Y eso aceptando los claros vínculos iconográficos, estilísticos y procedimentales que podemos establecer con Covet a partir del sustrato cultural y artístico común que durante el primer tercio del siglo XII se consolidó, en un sentido amplio, al norte y al sur de los Pirineos.

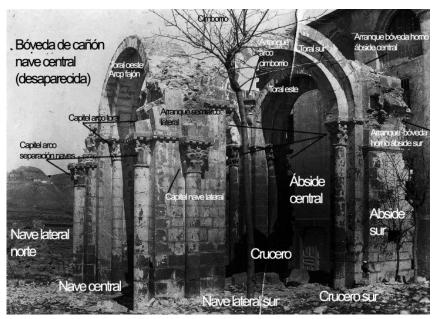
Lámina 16. Fotografía de las ruinas con identificación de elementos arquitectónicos.

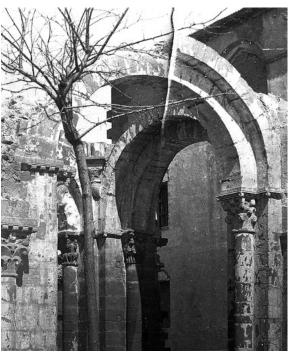
Lámina 20. Fotografía de las ruinas. Detalle de la parte alta del crucero y del cimborrio.

Porque tuvo cimborrio. Ya hemos apuntado que conserva uno de los capiteles que los sostuvieron. Está en el ángulo a la altura de los riñones de los arcos de embocadura de la capilla mayor y el crucero norte. Si se-

guimos el tronco del arbolito del primer término, alcanzamos el capitel. Sobre él nace un arco, por lo que deducimos que la bóveda del cimborrio era de arcos cruzados. Como ya hemos hablado suficientemente de este asunto, no es necesario extenderse más. ¿Cuál era la utilidad práctica de este tipo de estructura? Si seguimos el modelo conservado en Murillo de Gállego el evidente esfuerzo constructivo y estructural se compensaba con la posibilidad de abrir un pequeño óculo por cada lado para así introducir una fuente más de luz para una nave central que en el caso de San Nicolás no podía tener ventanas que la iluminaran de forma directa.

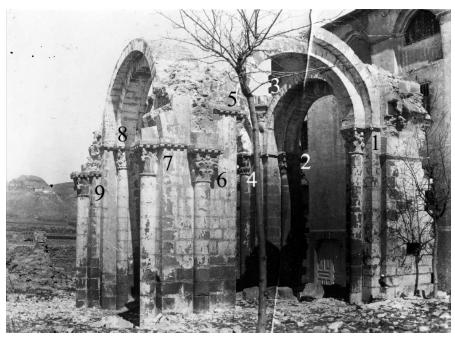
Lámina 23. Fotografía de las ruinas, con la numeración de los capiteles.

El capitel nº 1 es vegetal, con tres líneas de volutas y florones, 1ª y 3ª volutas en esquina; 2ª florones con tallos en los centros de las caras. Al otro lado, en la cara interior de la capilla mayor, el nº 2 lleva leones patilargos, que emparejan sus cabezas en los ángulos y los dorsos en los centros. Por encima, en los ángulos superiores aparecen cabezas o pencas con volutas. Los patilargos posan sus garras sobre el collarino, en un rasgo muy característico de este modo de hacer. De la antigua puerta románica de la catedral de Pamplona procede uno muy parecido; la misma composición se reproduce también en la puerta speciosa de Leire. El capitel nº 3 soporta el arco de la bóveda del cimborrio. Parece vegetal con pencas cruzadas, pero no hay detalle suficiente. Puede tener también una cenefa con animales entrelazados, y un cimacio con intersecciones de círculos al modo de San Pedro de Aibar. Otra vez en el crucero, el nº 4 no es fácil de interpretar. Las sombras sugieren personas sentadas en esquina. Tal vez sea una configuración parecida a la del capitel del parteluz de la puerta speciosa de Leire. Del capitel nº 5, también en el crucero, sólo vemos una esquinita. Lleva hojas lisas con bolas en las puntas y pencas cruzadas por arriba.
